ESTUDO DE CASO SOBRE CONSERVAÇÃO DE RODOVIAS NÃO
PAVIMENTADAS

MG-161

Relatório técnico científico apresentado como requisito parcial para obtenção do título de Pós-Graduando em Engenharia de Estradas com Ênfase em Drenagem pela Faculdade de Engenharia de Minas Gerais – FEAMIG.

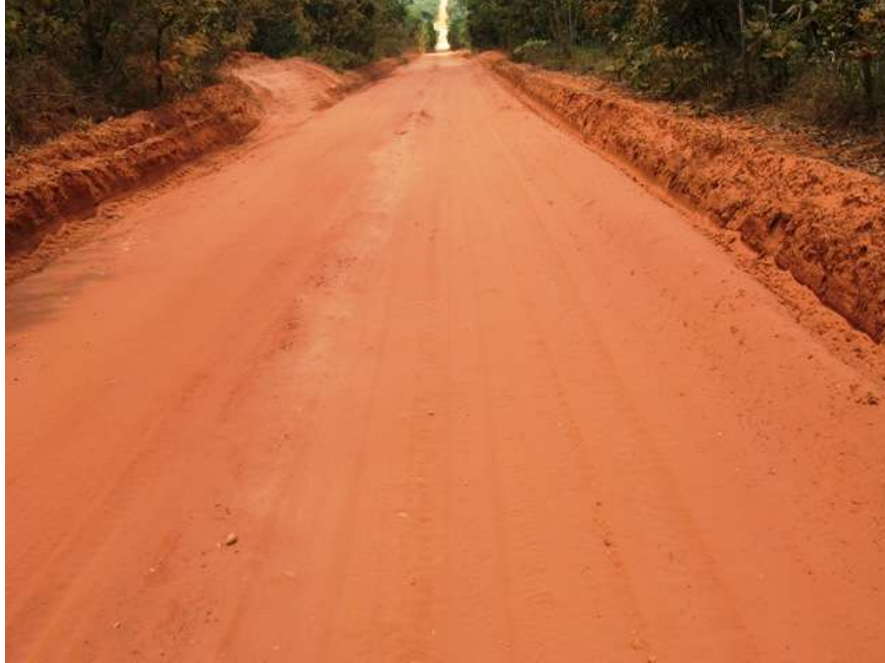
FIGURA1: Leito rebaixado
FONTE: Autora (2011)

O maior dos problemas é manutenção incorreta da plataforma quando é feito o serviço de patrolamento, pois, o uso incorreto dessa técnica faz com que o leito seja continuamente rebaixado e assim não se faz um direcionamento correto das enxurradas e essas águas ficam concentradas no leito da rodovia.

Desta maneira então o que ficou demonstrado com a pesquisa de campo é que a plataforma não está em conformidade com a definição do autor, pois, a mesma apresenta muito rebaixamento de leito, onde a mesma deveria apresentar-se com uma declividade de 4% (abaulamento) para que as águas de chuva sejam conduzidas ordenadamente, e a superfície não sofra com os processos de deterioração. Outro fator que contribui para que este defeito aconteça é que sempre faz-se raspagem dos materiais de superfície quando a mesma está seca.

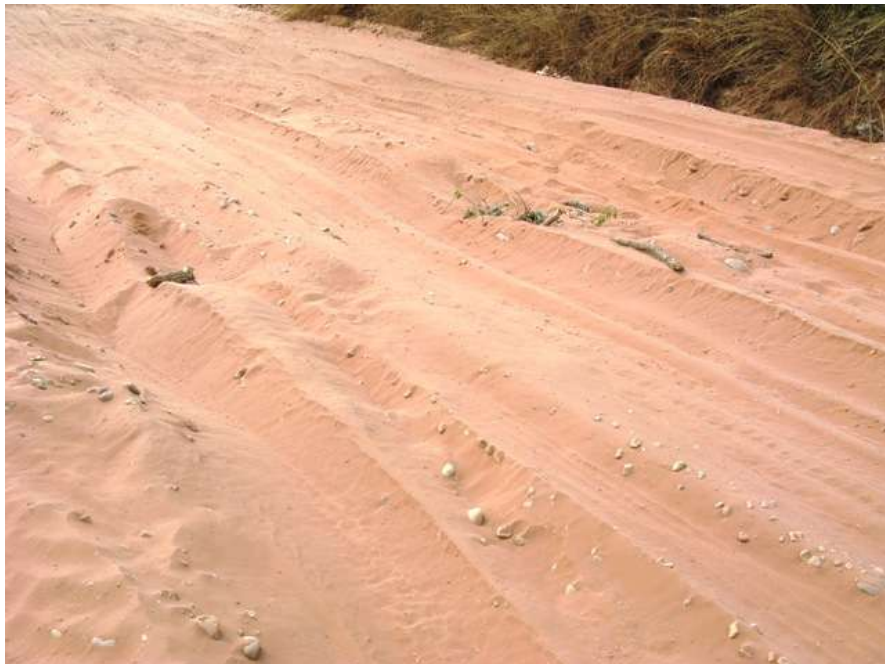
FIGURA 2: Bancos de areia
Fonte: Autora (2010)

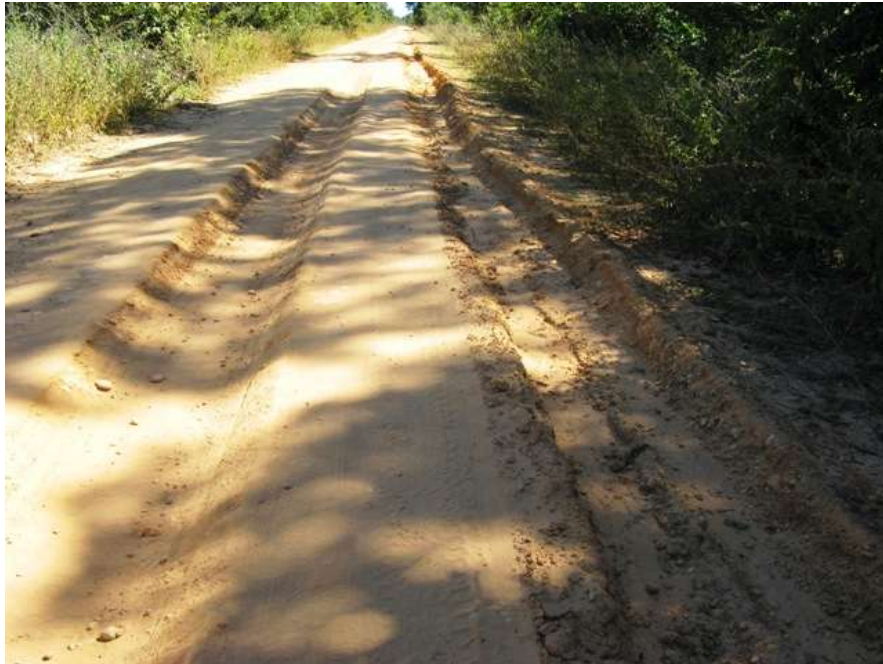
FIGURA 3: Trilha de roda
Fonte: Autora (2010)

Aparece principalmente pela remoção de partículas sólidas, - conforme mostra a figura 3 - não sendo comuns em estradas com solos finos ou argilas, mas típicos em estradas com cascalhos e pedras compactadas. As panelas são resultados da ação combinada do empocamento d'água e do desgaste pelo tráfego. Esse tipo de defeito é típico de seções em que a água atravessa a estrada e a estrutura de drenagem é ineficiente.

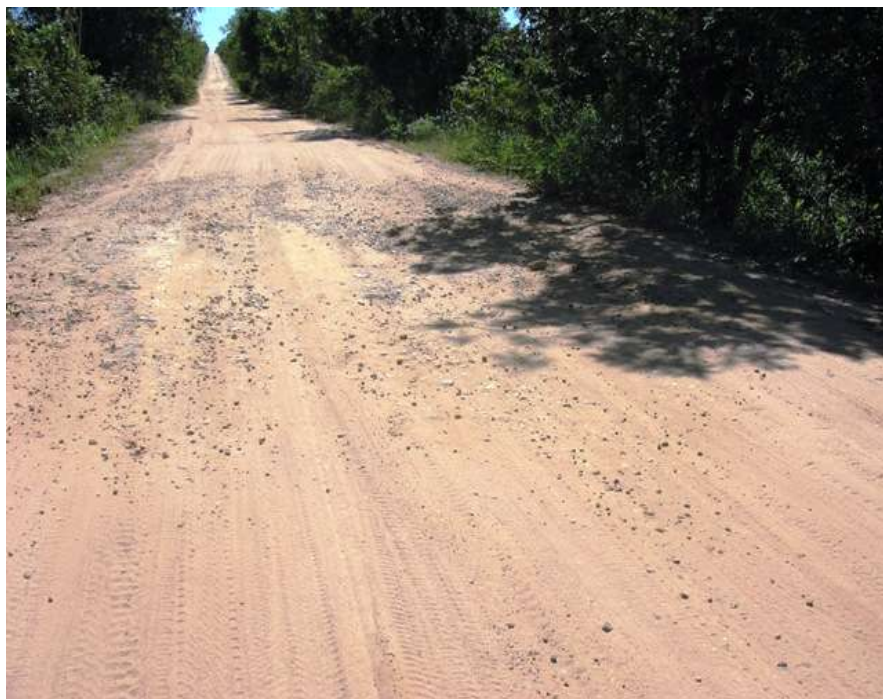
FIGURA 4: – Segregação de agregados
Fonte: Autora (2010)

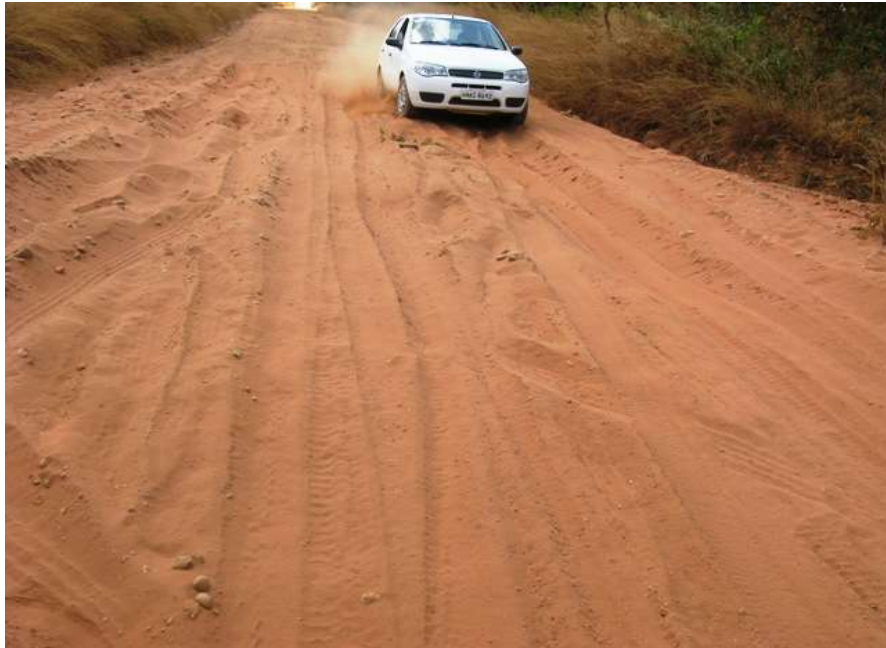
FIGURA 5: – Poeira e Banco de Areia
Fonte: Autora (2010)

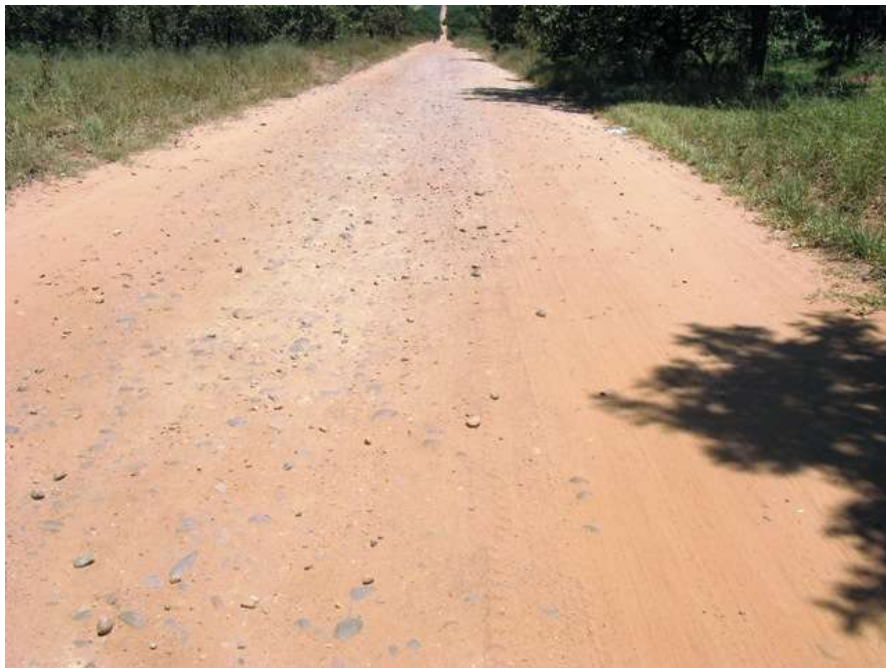
FIGURA 6: Corrugação
Fonte: Autora (2011)

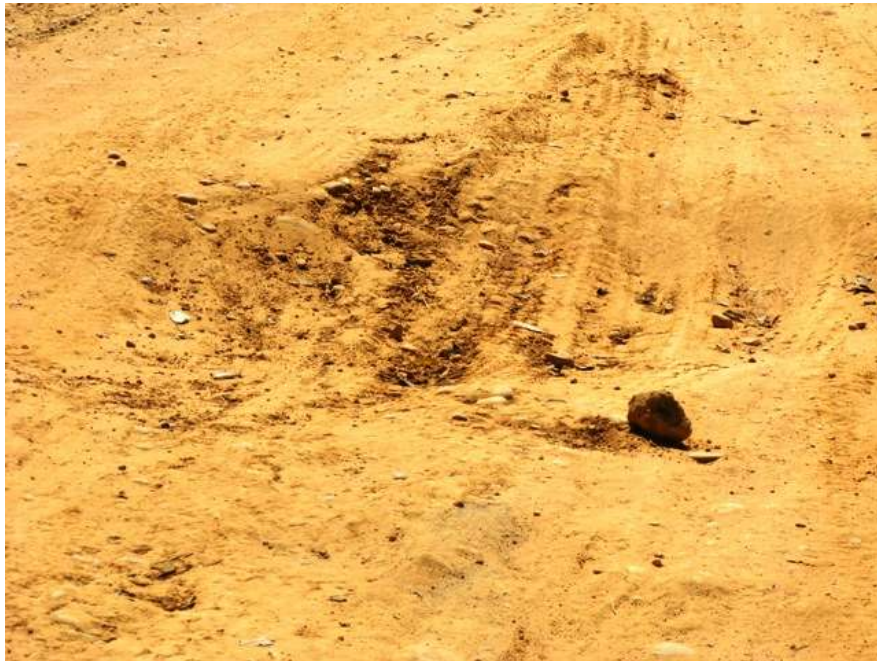
Segundo o Manual Técnico para Conservação e Recuperação do IPT (SANTOS ET AL., 1985), os buracos surgem pela contínua expulsão de partículas sólidas do leito quando da passagem de veículos em locais onde há empocamento de água, ou seja, o aparecimento de buracos é uma consequência de uma plataforma mal drenada (sem abaulamento transversal). Ver tabela 1 abaixo:

FIGURA 7: Buracos ou Panelas
Fonte: Autora (2010)

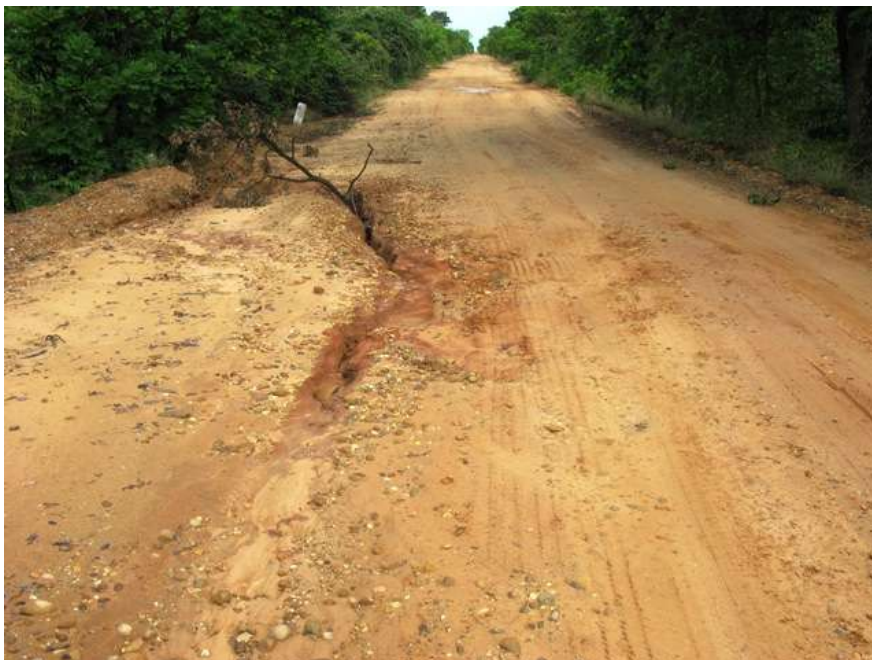
FIGURA 8:– Buracos ou Panelas
Fonte: Autora (2010)

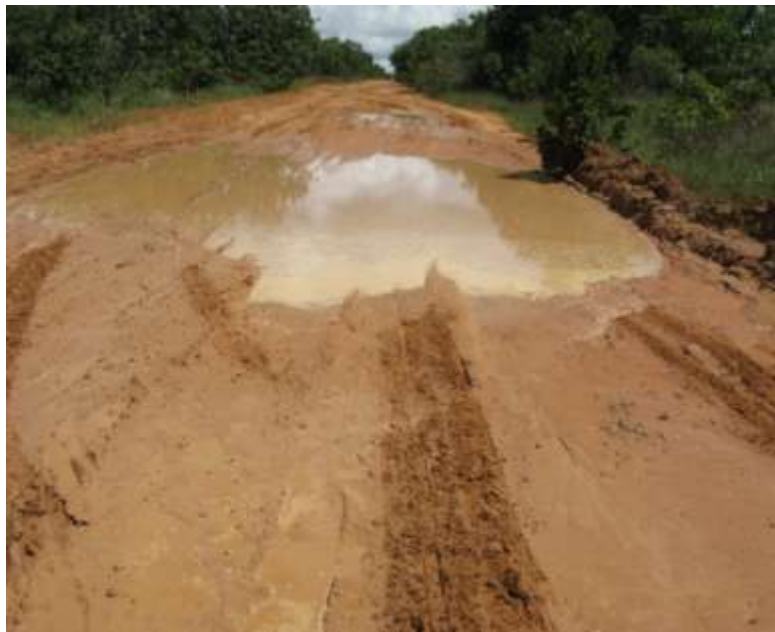
Aparece quando a rodovia é submetida a sucessivas raspagens e que formam calhas que dificultam o escoamento de água de chuva, - conforme mostra a figura 9.

FIGURA 8:– Buracos ou Panelas
Fonte: Autora (2010)
