**FLUIDEZ E SEGURANÇA NO TRÂNSITO DA RODOVIA MGC-  
497 ENTRE ITURAMA E A RODOVIA LMG-864**

Apresentação de monografia ao IAVM – Instituto A  
Vez do Mestre como requisito parcial para obtenção  
do grau de especialista em Gestão, Educação e  
Segurança do Trânsito.

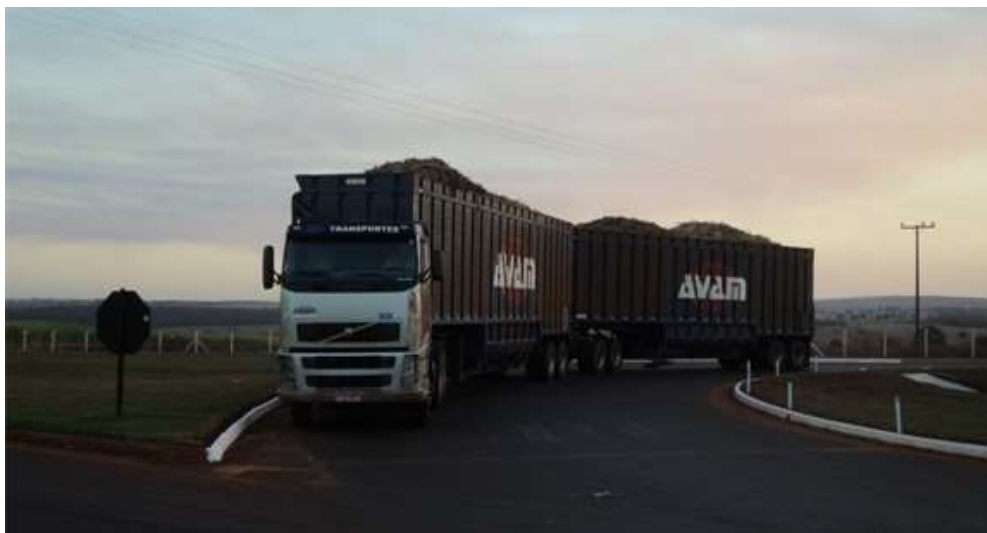
FIGURA 1 – Veículo Canavieiro na configuração de rodo-trem  
Fonte: AVAM – Transporte e Serviços Agrícolas  
<<http://www.avamtransportes.com.br/servicos/transporte-canavieiro>>

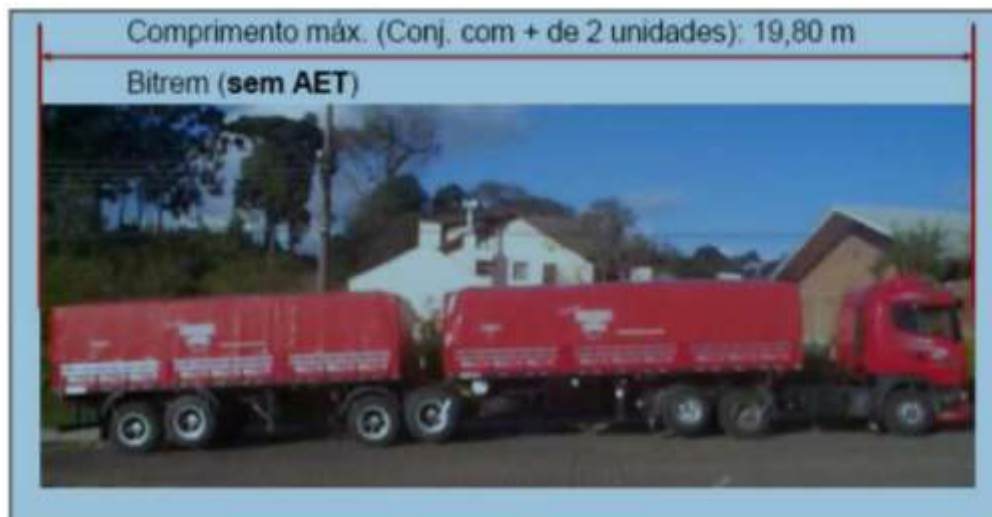
FIGURA 2 – Bitrem (sem AET - Autorização Especial de Trânsito).  
Fonte: (BRASIL, 2009, p. 8).

- Bi-trem: “combinação formada por um caminhão trator (cavalinho) trucado mais dois semi-reboques, com sete eixos no total. Possui duas articulações denominadas engate do tipo B, ou seja, quinta-roda do caminhão trator e a quinta-roda do semi-reboque dianteiro” (p. 8), como mostra a Figura 2 e 3 (Anexo 2).

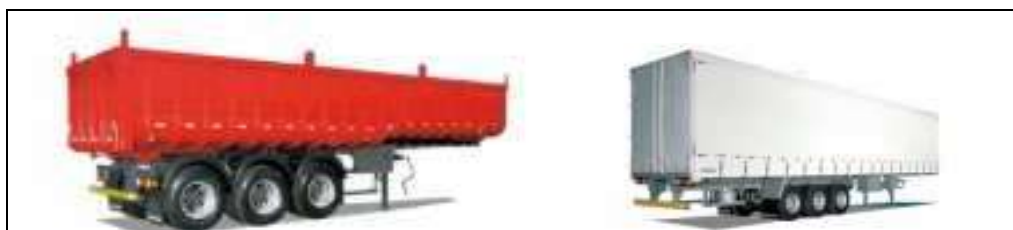
FIGURA 5 – Carreta LS ou carreta 3 eixos  
Fonte: (BRASIL, 2009, p. 9).

Rodotrem - carreta LS ou carreta 3 eixos: semi-reboque com três eixos juntos. Possui um total de nove eixos que permite o transporte de um peso bruto total combinado (PBTC) de 74 toneladas. Os dois semi-reboques dessa combinação são interligados por um veículo intermediário denominado dolly, que possui a característica de acoplar no semi-reboque dianteiro por um engate do tipo A (engate automático e com cambão) e fazer a ligação com o semi-reboque traseiro através de um engate do tipo B (quinta-roda).

Para melhor compreensão tem-se a Figura 5 (Anexo 2) que mostra a Carreta LS ou carreta 3 eixos: semi-reboque com três eixos juntos.

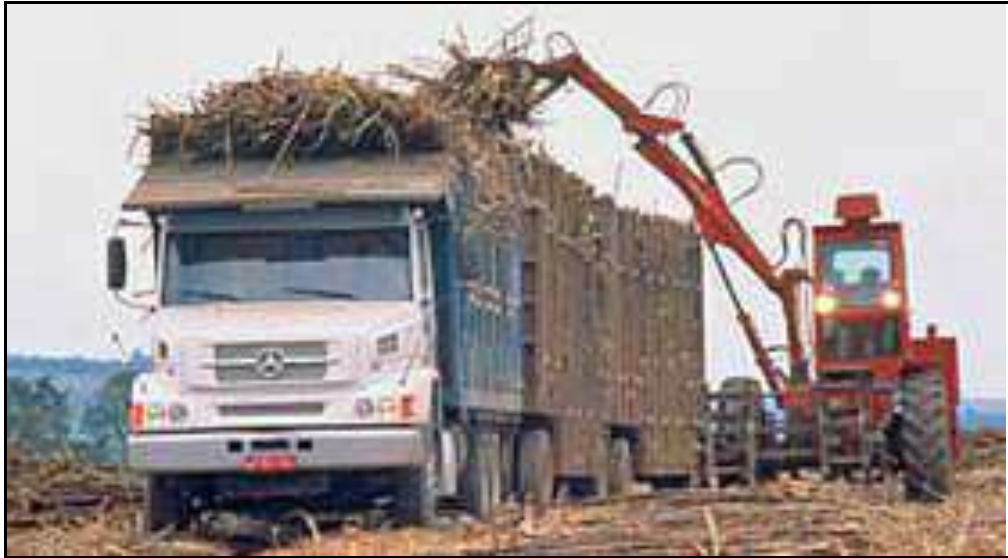
FIGURA 6 – Treminhão.  
Fonte: (BRASIL, 2009, p. 11).

E, ainda, alguns transportes canavieiros utilizados como o treminhão que “trata-se de um caminhão tracionando dois ou mais reboques, engatados por meio de um dispositivo denominado ralas, que se caracteriza pelo dolly

aparafusado na unidade dianteira da segunda carreta, da qual passa a fazer parte” (BRASIL, 2009, p. 11).

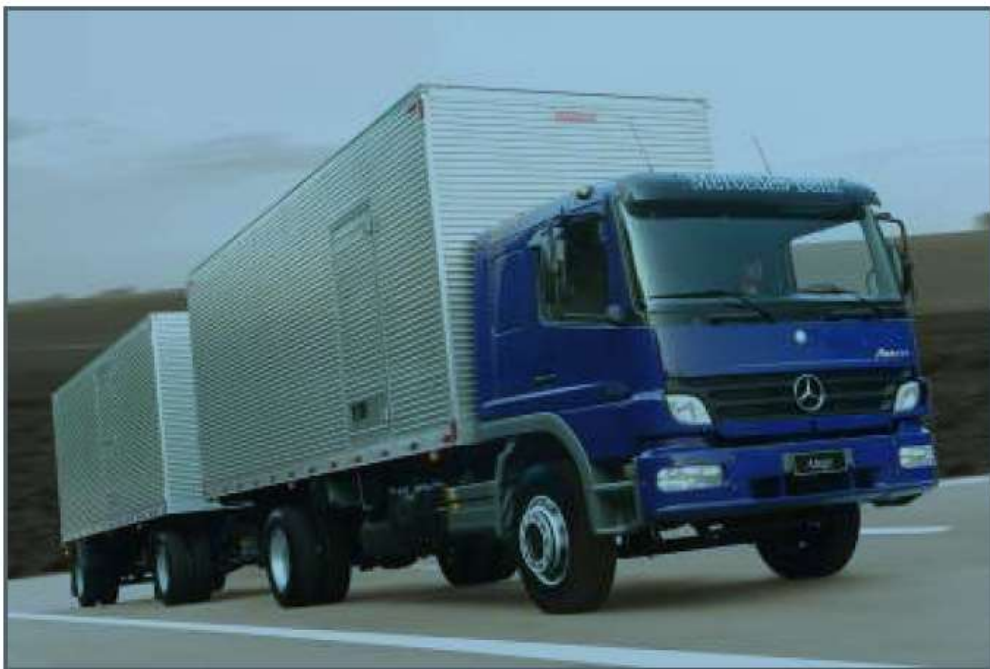
FIGURA 7 – Caminhão Romeu e Julieta  
Fonte: (BRASIL, 2009, p. 10).

Pode-se, ainda, contar o transporte canavieiro como o Romeu e Julieta, conforme a Figura 7 (Anexo 2).

O caminhão da Figura 7 (Anexo 2), Romeu e Julieta, é um caminhão toco ou trucado mais um reboque.

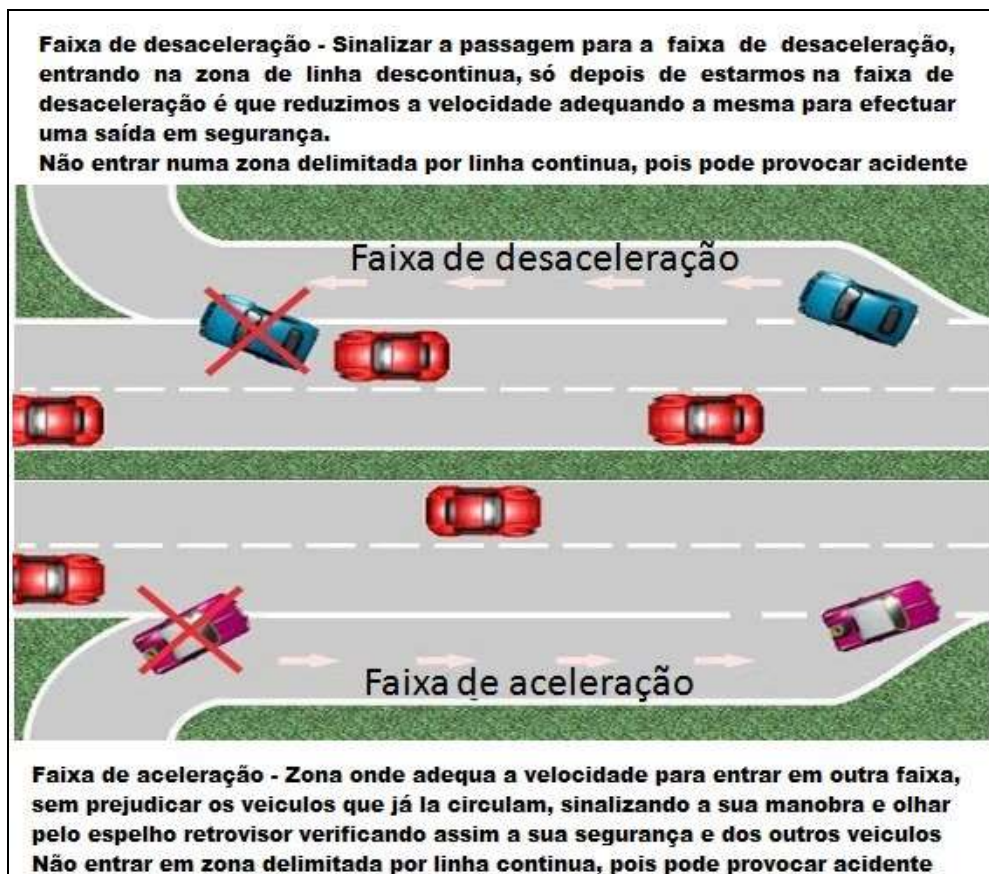
FIGURA 15 – Faixa de desaceleração e de aceleração  
 Fonte: <http://blogdainstrutoradetransitomurielutra.blogspot.com.br/2012/10/faixa-de-aceleracao-desaceleracao.html> (2015)

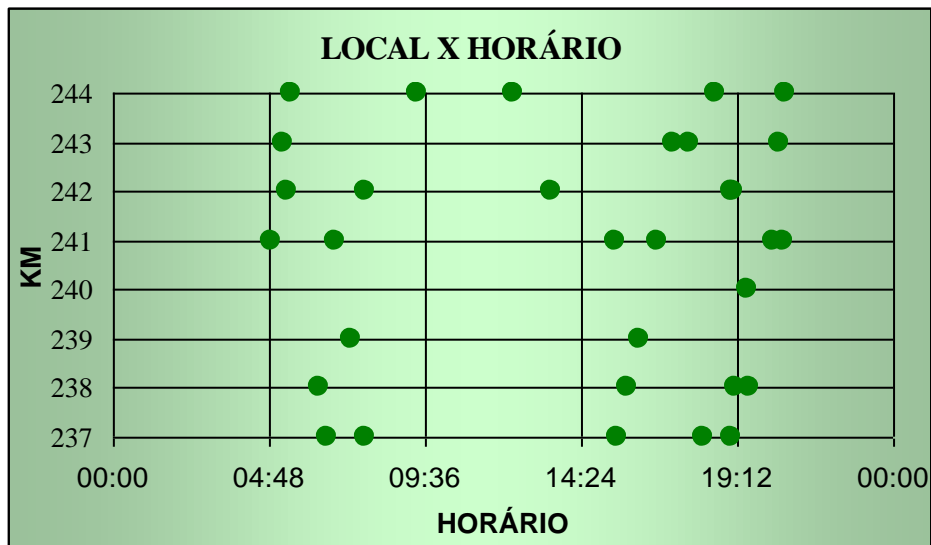
FIGURA 19 – Número de ocorrências por local X horário  
 Fonte: Dados obtidos nos Boletins de Ocorrências de 2013.

A quarta Figura refere-se aos horários e locais (km) apresentados no Quadro 3 (Anexo 3), no qual criou-se a Figura 19 (Anexo 2). Verificando o horário das ocorrências nota-se dois períodos, durante 24 horas, em que aconteceu maior número de acidentes.

Verificando a Figura 19 (Anexo 2) pode-se notar que o período das 04:48/09:20hs ocorreram 11 (onze) acidentes, respondendo por mais de 34% (trinta e quatro por cento) das ocorrências no sub-trecho. O período das 09:21/15:24hs ocorreram 2 (dois) acidentes, com pouco mais de 6% (seis por cento) das ocorrências no sub-trecho e, outro período com o maior número de ocorrências foi das 15:25/20:41hs. com 19 (dezenove) acidentes no período, com mais de 59% (cinquenta e nove por cento) das ocorrências no sub-trecho. Fica evidenciado o maior número de ocorrências de acidentes enquadra-se na metade do turno vespertino e o final da metade do turno noturno. Outra informação que pode ser observada na Figura 19 (Anexo 2) é a ausência de ocorrências no período das 20:42/04:47hs.

Analisando a Figura 19 (Anexo 2) ficou explícito os horários de pico e, segundo a Polícia Rodoviária Estadual (PRE) de Iturama-MG (7º Pel. PM de MAT) tem influência com o turno de trabalho do setor sucroalcooleiro, das empresas e fazendas lindeiras à rodovia.
