ESTUDO DE CASO SOBRE CONSERVAÇÃO DE RODOVIAS NÃO
PAVIMENTADAS

MG-161

Relatório técnico científico apresentado como requisito parcial para obtenção do título de Pós-Graduando em Engenharia de Estradas com Ênfase em Drenagem pela Faculdade de Engenharia de Minas Gerais – FEAMIG.

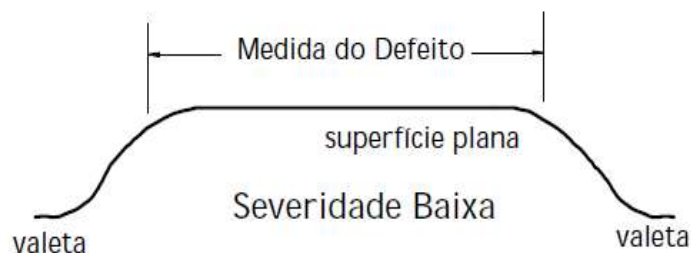
BAIXA: superfície completamente plana (sem declividade transversal);

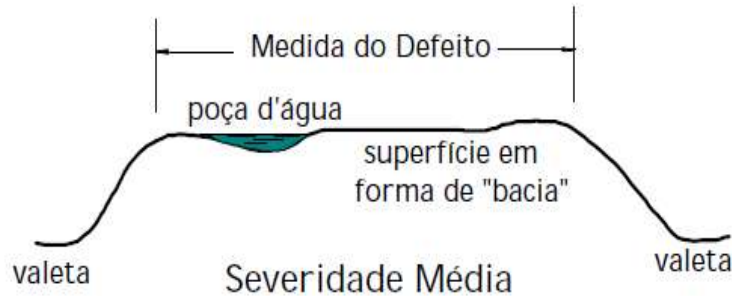
MÉDIA: superfície em forma de “bacia”;

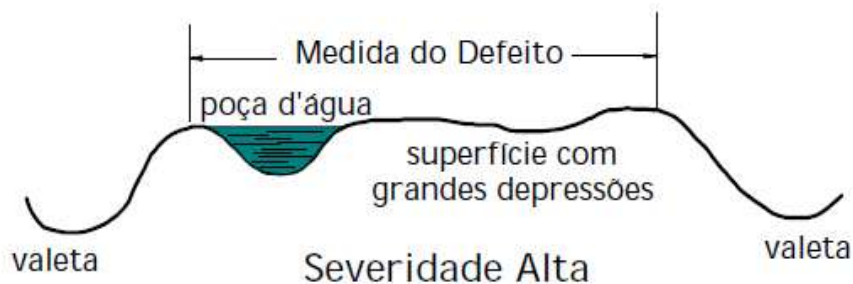
ALTA: grandes depressões nas trilhas das rodas na superfície da estrada.

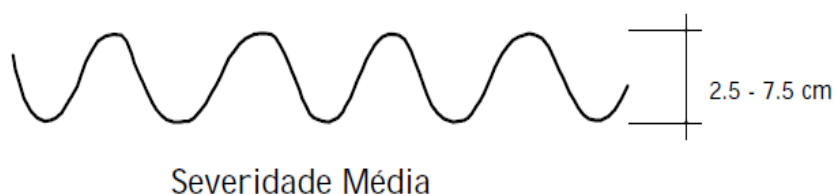
MÉDIA: corrugações com profundidade entre 2,5 a 7,5 cm ou entre 10% e 30% da área total da superfície da estrada coberta por corrugações.

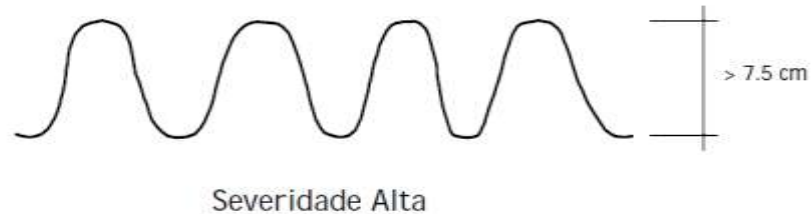
ALTA: corrugações mais profundas que 7,5 cm ou mais que 30% da área total da superfície da estrada coberta por corrugações.

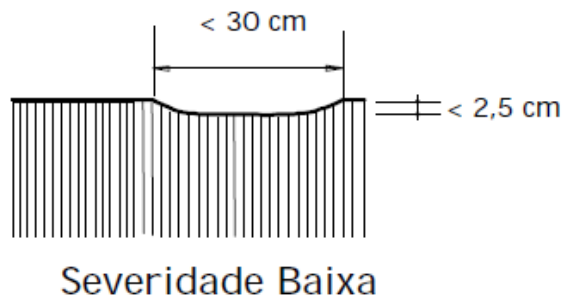
BAIXA: buracos com profundidade menor que 2,5 cm e/ou diâmetro menor que 30 cm e menos que 10% da área total da superfície da estrada coberta por buracos e/ou menos que cinco buracos por seção;

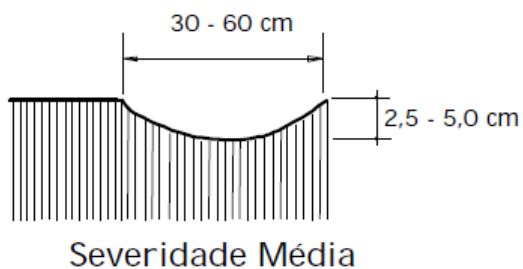
MÉDIA: buracos com profundidade entre 2,5 e 5,0 cm e/ou diâmetro entre 30 e 60 cm e entre 10% e 30% da área total da superfície da estrada coberta por buracos e/ou menos que 5 a 10 buracos por seção;

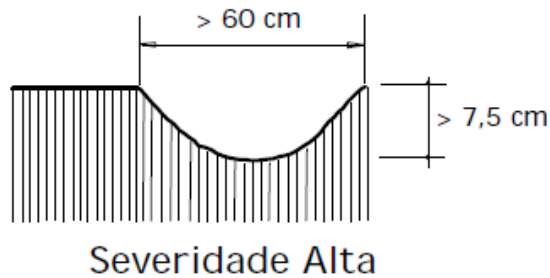
ALTA: buracos com profundidade maior 7,5 cm e/ou diâmetro maior que 60 cm e mais que 30% da área total da superfície da estrada coberta por buracos e/ou buracos mais 10 buracos por seção.

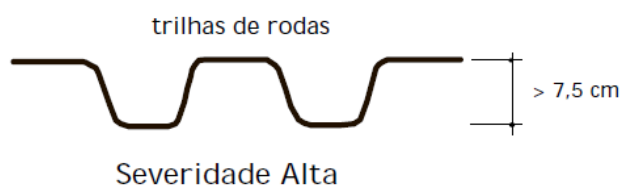
ALTA: sulcos com profundidade maior que 7,5 cm (severidade alta) e mais que 30% da área total da superfície da estrada coberta por afundamentos.
